Kanāla apskates protokols

Secinājumi pēc video inspekcijas kontrolakā K1-1

“Daugavas Stadionā” Rīga, Augšiemļa 1

25.11.2015

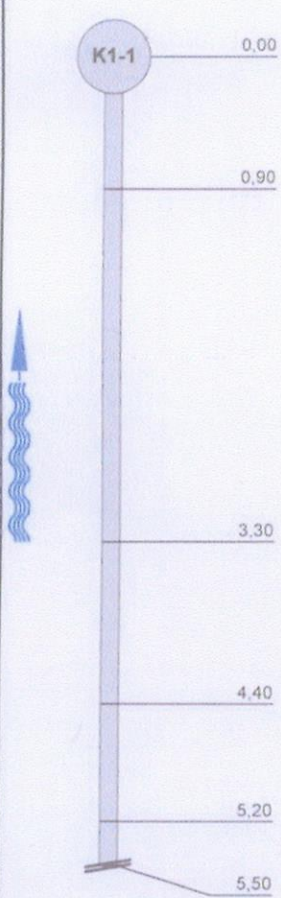
0,00	BCDA	Kanāla sākums, aka, K1-1	
	0,90	BBAC	Sakņu sabiezējumi, caurules diametra samazinājums Diametra samazinājums: 1 %, pie 10 st.	
	3,30	BBAC	Sakņu sabiezējumi, caurules diametra samazinājums Diametra samazinājums: 1 %, pie 10 st.	
	4,40	BBAC	Sakņu sabiezējumi, caurules diametra samazinājums Diametra samazinājums: 1 %, no 8 līdz 10 st.	
	5,20	BBAC	Sakņu sabiezējumi, caurules diametra samazinājums Diametra samazinājums: 20 %, no 4 līdz 8 st.	
	5,50	BDCC	Kamera stop., Cits iemesls: Saknes, diametra samazinājums 50%

Veicot, video inspekciju kontrolakā K1-1, tika konstatēts, ka sākot ar 5.20 metru ir caurules diametra samazinājums par 20%, bet 5.50 metrā caurules diametra samazinājums sasniedz jau 50%.

Caures diametra samazinājumu ir izraisījušas koku saknes. Visdrīzāk no kokiem, kas atrodas akas tuvumā. Lai atjaunotu esošo aku un trubu pilnvērtīgu funkcionēšanu ir jāveic remontdarbi, kas ietver rakšanas darbus un caurules nomaiņu.
