Tehniskās apsekošanas atzinums

Ledus halle, Augšiela 1, Rīgā

Ledus halle, kad. Nr. 0100 037 0172 002, Augšielā 1, Rīgā

Atzinums izsniegt 2015. gada 26. jūnijā.

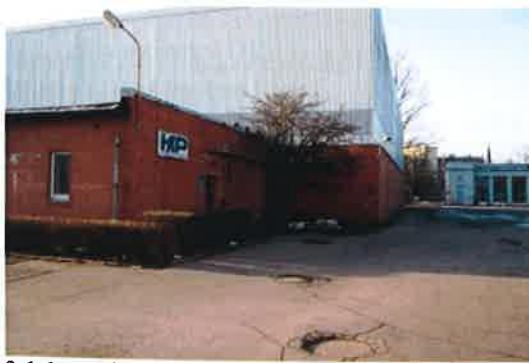
3.1.1. attēls

Nokļūšana pie ēkas organizēta no Augšielas puses, kur izvietots piebraucamais ceļš uz ēkas pagalma auto stāvlaukumu. Asfaltbetona segums ir ēkas ziemeļos un austrumu pusē, kur izvietots stāvlaukums. Ēkai pa visu perimetru izveidots asfaltēts ceļš un tai ir iespēja apbraukt apkārt un iespējams pieklūt ēkai pa papildus izveidotiem vārtiem, kas uz apsekošanas bāriji bija aizslēgti (3.1.4. attēls). Asfaltbetons ar plaisām un izdrupumiem, bet kopumā apmierinošā tehniskā stāvoklī.

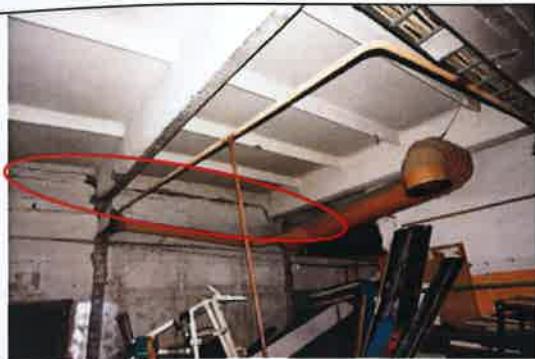
4.1.1. attēls

Apsekošanas gaitā netika veikta pamatu skatrakumu izveide jeb šurfēšana. Pamatu apsekošana tika veikta no ēkas ārpuses un iekšpuses. Ledus halles laukuma norobežojošās konstrukcijas balstītas uz stabveida pamatiem, uz kuriem balstītas pamatu sijas un kolonas. Administratīvais korpuiss veidots no lentveida pamatiem uz kā balstītas nesošās kieģeļu mūra sienas. Apsekošanas laikā netika konstatēti pamatu bojājumiem, bet nesošajām sienām un arī starpsienām lokālās vietās novērojamas plāsas, kas radušās pamatu un pamatnes nevienmērīgas sēšanās rezultātā.

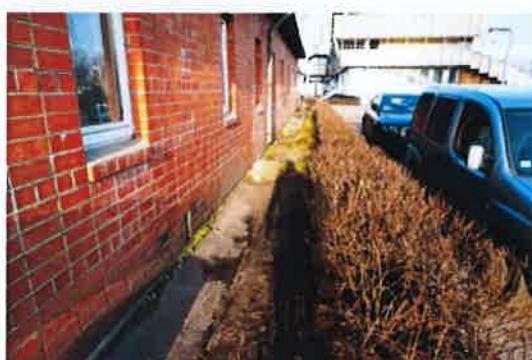
4.1.5. attēls

Ēkai pa perimetru izveidota apmale, bet katrai fasādei tā ir atšķirīgas. Ziemeļu fasādē un daļā austrumu fasādes apmale ir no asfaltbetona, kas vienlaikus ir arī ceļu segums (4.1.6; 4.1.10.). Austrumu fasādes daļa no apmalēm ir no betona, kas laikapstākļu un bojātās lietus kanalizācijas rezultātā korodējusi. Dienvidu fasādē apmale bijusi no asfaltbetona, bet laika gaitā tā demontēta un šobrīd atrodas tikai fragmentāri (4.1.7.). Nemot vērā apstākli, ka ledus laukuma norobežojošās sienas balstītas uz stabveida pamatiem un pamatu sijām, kas prasa īpašas prasības uz aizsarg apmaļu kvalitāti, nepieciešams atjaunot pamatu aizsarg apmales.

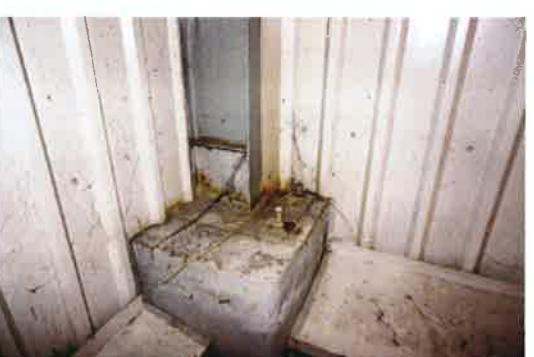
4.3.4. attēls

Ledus laukuma norobežošās sienas veidotas no karkasa ar ķieģeļu mūra un sendvičpaneļu norobežojošajām konstrukcijām. Kolonas līdz 4.30 m augstumam veidotas no metāla ar ķieģeļu mūra apmūrējumu un apmetumu ar kopējiem izmēriem 550×650 mm. Virs 4.30 m augstuma atzīmes ir neapmūrētas, krāsotas metāla kolonas ar izmēriem 300×300 mm. Kolonnu solis 6.00 m ar vienu samazinātu soli 4.00 m gan ēkas garenvirzienā, gan šķērvirzienā. Šajā samazinātajā kolonnu attālumā izvietotas vēja saites. Uz kolonnām nobalstīta metāla kopnes ar kopējo laidumu 40.0 m. Kopne skrūvēta divās vietās (trīsdaļīga sūkāk skatīt punktu 4.6. un 4.8.).

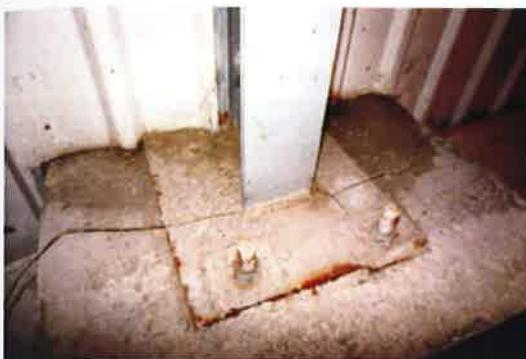
4.3.5. attēls

Kolonnas balstu vietās skrūvētas ar bultskrūvēm. Metāla balsta plāksnes un skrūves ar korozijas pazīmēm. Skrūvēm nav

veidots drošs stiprinājums ar dubultiem uzgriežņiem. Kopumā nesošās konstrukcijas apmierinošā tehniskā stāvoklī, bet korozijas pazīmes strauji progresē, ķemot vērā ledus halles mikroklimatu.

- Jāveic metāla konstrukciju (kopņu un kolonnu) pretkorozijas apstrādi, jo šobrīd metāla konstrukcijas ar būtiskām korozijas pazīmēm;
- Jāveic konstrukcijas siltināšanu starp žāvētavu un ledus laukumu, lai samazinātu ekspluatācijas izmaksas;

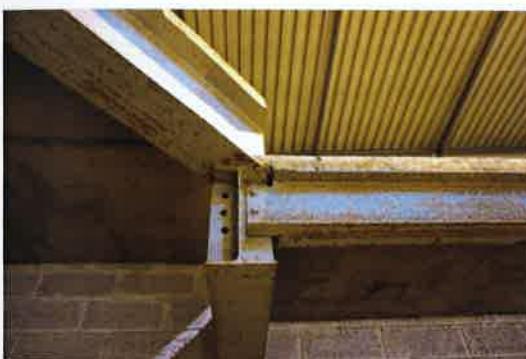
4.3.7. attēls

Ledus halles ziemeļu galā izveidotas žāvētavas, kas veidotas no metāla karkasa ar keramzītbetona norobežojošām sienām un monolītā dzelzsbetona pārsegumu. Metāla konstrukciju balstīšanai izmantotas kvadrātcaurules ar izmēriem 150×150 mm un metāla caurules ar Ø100 mm (4.3.11.; 4.3.12.). Galvenās sijas ar augstumu 340 mm, platums 175 mm un soli 6.0 m. Klāja sijas izvietotas ar soli 1.5 m un to augstums 200 mm. Sijām veikta pretkorozijas apstrāde, bet tām novērotas korozijas pazīmes visās konstrukcijās. Tehniskais stāvoklis apmierinošs, bet nepieciešams atjaunot pretkorozijas pārkājumu, kas ķemot vērā agresīvo vidi strauji pasliktinās. Starp karkasu un norobežojošo keramzītbetona sienu, kas izveidota žāvētavu norobežojošo konstrukciju nav izveidotas deformācijas šuves, kas veicinājis mūra plaisāšanu vietās, kur to šķērso metāla karkass.

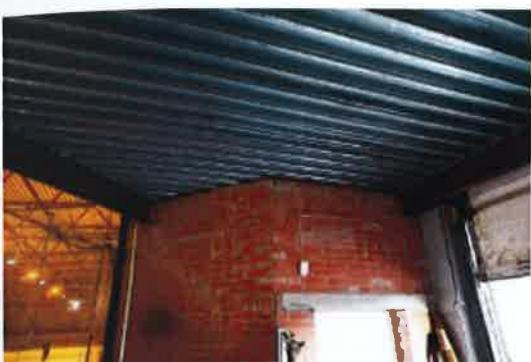
4.3.13. attēls

Ēkas dienvidu austrumu stūrī izbūvēta ieeja ledus tīrāmās mašīnas iekļūšanai ēkā. Virs ieejas "vējvera" izbūvētas pārsegums, kas nobalstīts uz metāla karkasa konstrukcijas. Metāla karkasa kolonna (4.3.14) no dubult T profila ar izmēriem 270×100 mm un dubult T siju ar augstumu 240 mm. Metāla konstrukcijas pārklātas ar pretkorozijas pārklājumu, bet laika gaitā stipri korodējušas, nepieciešams atjaunot pārklājumu.

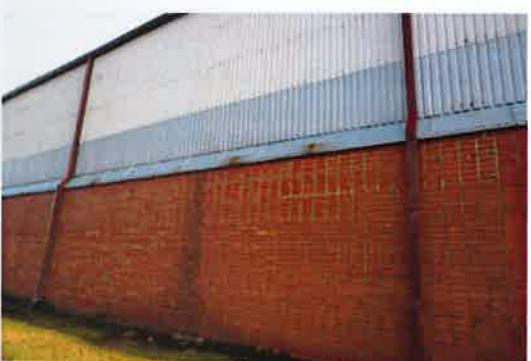
4.4.1. attēls

Pašnesošās sienas ir ledus laukumam pa perimetru, kas veidotas no sendvičpaneļiem ar biezumu 150 mm. Paneļi izveidoti ar parapetiem ēkas dienvidu un ziemeļu fasādēs, bet pārējās fasādēs bez parapetiem. Paneļiem apsekošanas laikā netika konstatēti deformācijas un mehāniski bojājumi. Ziemeļu fasādē tās ārpusē sienas apsūnojušas regulāri ir mitras, jo atrodas ēnā un fasādē nespēj nožūt. Fasādē gar Augšielu, bojātās lietus ūdens novadīšanas sistēmas rezultātā uz sienām regulāri noklūst mitrums, kas veicina koroziju. Kopumā pašnesošo sienu tehniskais stāvoklis apmierinošs.

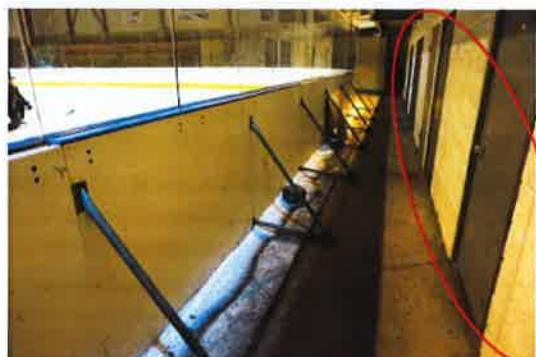
4.5.4. attēls

Siltumtehniskās prasības starp iekštelpām, kam temperatūras starpiņa starp telpām pārsniedz 5°C (starp žāvētavām un ledus laukums 4.5.4. attēls) netiek nodrošinātas LBN 002-01 izvirzītās siltumtehniskās prasības. Caur ledus halli izvilktais metāla caurules, kas paredzētas siltumenerģijas pārnešanai, tāpēc tās bijušas siltinātas, bet uz apsekošanas brīdi siltumizolācija bija bojāta un lokālos posmos demontēta (4.5.2.; 4.5.3.). Apkures caurulēm, kas izvilktais pa ēkas ārpusi no administratīvā korpusa uz žāvētavām bojāta siltumizolācija (4.2.10.). Šāda situācija palielina ēkas ekspluatācijas izmaksas. Šobrīd ēkas ārējo norobežojošo konstrukciju tehniskais stāvoklis nenodrošina būves atbilstību minimālajām LBN 002-01 „Ēku norobežojošo konstrukciju siltumtehnika” spēkā esošajām prasībām.

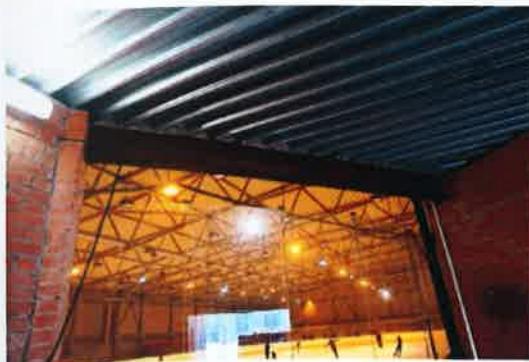
4.6.3. attēls

Virs vējtvera ieejas ledus laukumam dienvidu austrumu stūrī, pārsegums no monolītā betona, kas ieliets uz nesošajām profilētajām metāla loksnēm. Kopējais pārseguma biezums ar visu metāla profili 150 mm. Apsekošanas laikā netika fiksētas plāsas vai izlieces, kas liecinātu par konstrukciju bojājumiem, izņemot pārseguma metāla konstrukciju balstus, kas

ir ar korozijas pazīmēm (skatīt 4.3. punktu). Kopumā vējtvera pārseguma tehniskais stāvoklis apmierinošs.

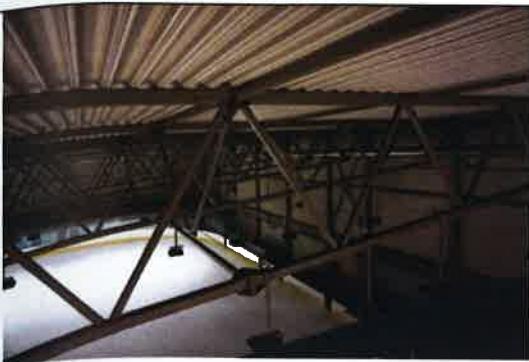
4.8.1. attēls

Ēkai veidoti divi jumti administrācijas korpusam un ledus laukumam. Abām ēkas daļām veidots vienlīpu jumti, ledus laukumam ar kritumu uz Augšielu, bet administratīvajam korpusam uz iekšpagalmu. Administratīvajam korpusam nesošā jumta konstrukcija ir ribotie dzelzbetona paneļi (skatīt 4.7. nodaļu), kam ieklāts fibrolīta siltumizolācija un ruberoīda jumta segums. Ledus hallei nesošās jumta konstrukcijas no metāla kopnes ar laidumu 40.0 m un soli 6.0 m. Kopnei augšjoslas un apakšjoslas stieņi ar izmēriem 160×160×7 mm diagonālie stieņi ar izmēriem 120×120×5 mm un 100×100×3 mm. Kopnei sastāv no trim daļām, kas savstarpēji stiprinātas ar skrūvju savienojumiem, kurā izvietotas 8 skrūves un tās darbojas uz stiepi. Tika veikts kopnes elementu pārrēķins pēc Eirokodeksa. Veicot pārrēķinu secināts, ka maksimālie spriegumi kopnes stienos pārsniedz pielaujamos un kopnes nestspēja neizpildās (detalizēts aprēķins pielikumā). Salīdzinājumam veikts pārrēķins arī pēc SNIP normām, kurā lokāliem stieniem konstatēta pārslodze līdz 88 % (skatīt pielikumu). Apsekojot kopnes no viena metra attāluma konstatēts, ka kopņu elementu augšējām virsmām konstatēta korozija visā plakņu platumā (4.8.6.). Metāla kopnes nesošajiem elementiem nepieciešams veikt pretkorozijas apstrādi visiem elementiem un mezgliem, kā arī veikt kopnes elementu nestspējas palielināšanu, pastiprinot kopni, lai tie atbilstu normatīvu prasībām.

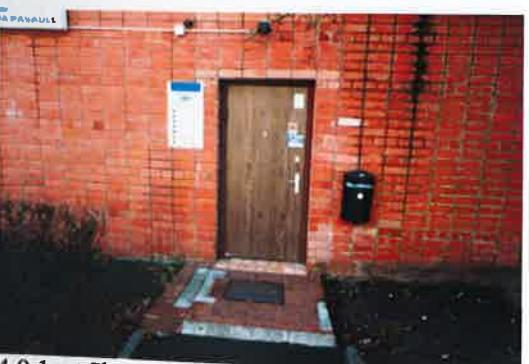
4.9.1. attēls

Apsekotajai ēkai nav balkonu lodžiju un jumtiņu. Pie ieejām ēkā esošie lieveni lielākajā daļā ir no asfaltbetona seguma, kas vienlaikus ir arī laukuma seguma materiāls. Ieejai veikala "Hokeja pasaule" telpās lievenis no betona (4.9.1.). Galvenajai ieejai hallē lievenis no betona bruģa (4.9.3.). Lokālām ieejām lieveni nav izveidoti (4.9.2.; 4.9.4.), kas veicinājis ieejas mezglu apakšējo daļu bojāšanos. Vietās, kur izveidoti lieveni tie ir apmierinošā tehniskā stāvoklī, bet pārējās vietās tie ir nepamierinošā tehniskā stāvoklī.

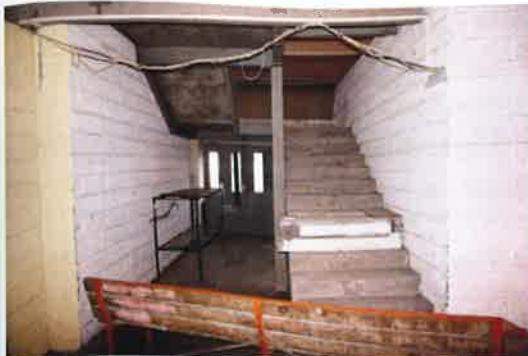
4.10.1. attēls

Apsekotā ēka ir vienstāvu ēka un kāpnes tai izvietotas tikai ledus laukuma ziemeļu daļā, kur izbūvēts otrs līmenis. Kāpnes veidotas no saliekamiem dzelzsbetona pakāpieniem uz metāla U veida profiliem ar augstumu 200 mm. Profili ar korozijas

pazīmēm bez citiem būtiskiem defektiem. Kāpnes un to atvērumi pārsegumā nav aprīkoti ar margām (4.10.1.; 4.10.2.). Kopumā kāpņu tehniskais stāvoklis ir apmierinošs, bet nepieciešams nodrošināt lietošanas drošumu, ierīkojot kāpņu margas.

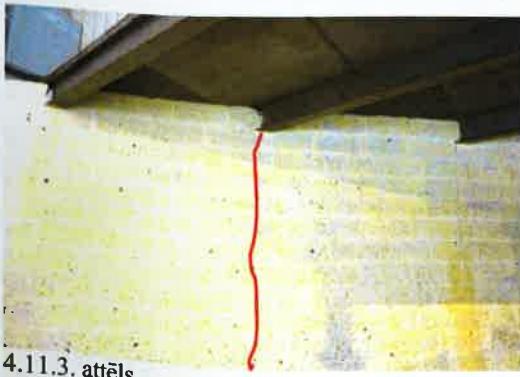
4.11.3. attēls

Ledus laukumā starpsiens no keramzītbetona bloku mūra ar biezumu 150÷200 mm biezumā. Starpsiens krāsotas bez papildus apstrādes. Starpsiens izbūvētas starp metāla karkasu un monolītā pārseguma ar stingru pieslēgumu pie tiem, kā rezultātā veidojušās plāsas starpsiensās (4.11.3.; 4.11.4.; 4.11.5.; 4.11.6.). Kopumā starpsienu tehniskais stāvoklis vērtējams kā apmierinošs, bet vizuāli plāsas rada neestētisku iespaidu.

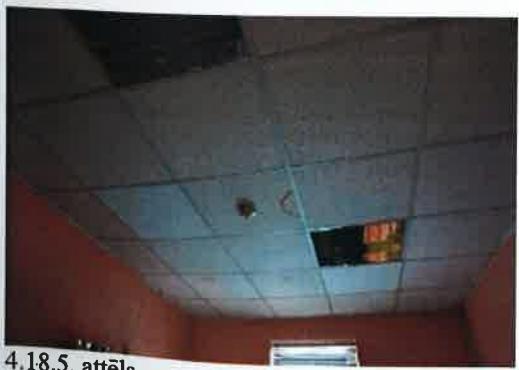
4.18.5. attēls

Griesti veidoti no ARMSTRONG piekārtajiem griestiem ar minerālšķiedras plātnu pildījumu. Griestu plāksnes dažādas, kas liecina, ka tās laika gaitā ir mainītas. Apsekošanas laikā lielai daļai plākšņu bija mitruma radīti bojājumi, kas veidojušies no bojātā jumta seguma, kā arī tās bija atkārušās un izslīdējušās no stiprinājumiem. Tā kā jumta segums ir labots tikai lokālās vietās un nelielās platībās, piekārto griestu bojājumi turpināsies un palieeināsies. Mitruma bojātās griestu plāksnes ar redzamu pelējumu (4.18.6.), kas liecina par ilgstošu mitrumu un šāda situācija veicina pelējumu izplatīšanos. Labvēlīgos apstākļos tas var izplatīties visā ēkā, it sevišķi ģērbtuvēs un dušās.

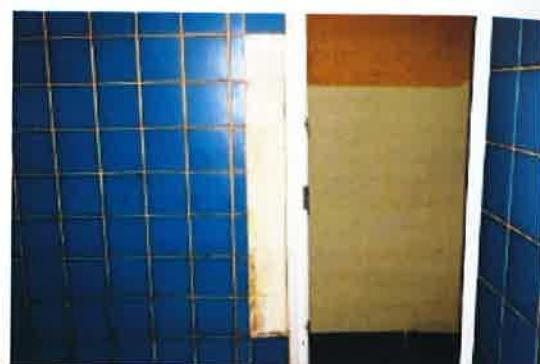
4.18.12. attēls

Dušu telpas flīzētas ar māla flīzēm, kas ekspluatācijas laikā mitruma ietekmē, atslānojušās (4.18.12.; 4.18.3; 4.18.4). Flīzes kombinētas ar struktūrapmetuma apdari.

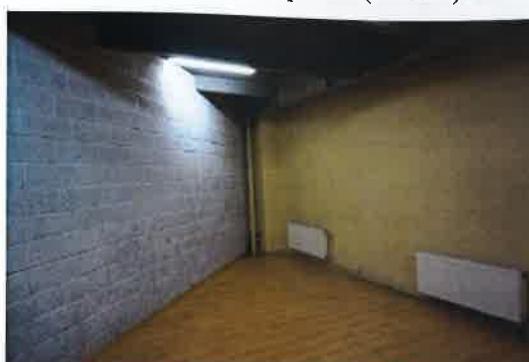
4.18.20. attēls

Ledus laukuma norobežojošām sienām apdarei izmantotas apmestas siltumizolācijas plāksnes līdz augstumam 4.30 m no tīrās grīdas līmeņa un augstāk sendvičpaneļi ar skārda apdari. Siltumizolācija lokālās vietās mehāniski atsegtas (4.5.1.). Ledus laukumā esošās žāvētavas ar mūrētam keramzītbetona sienām, kas nokrāsotas no abām pusēm (4.18.20).

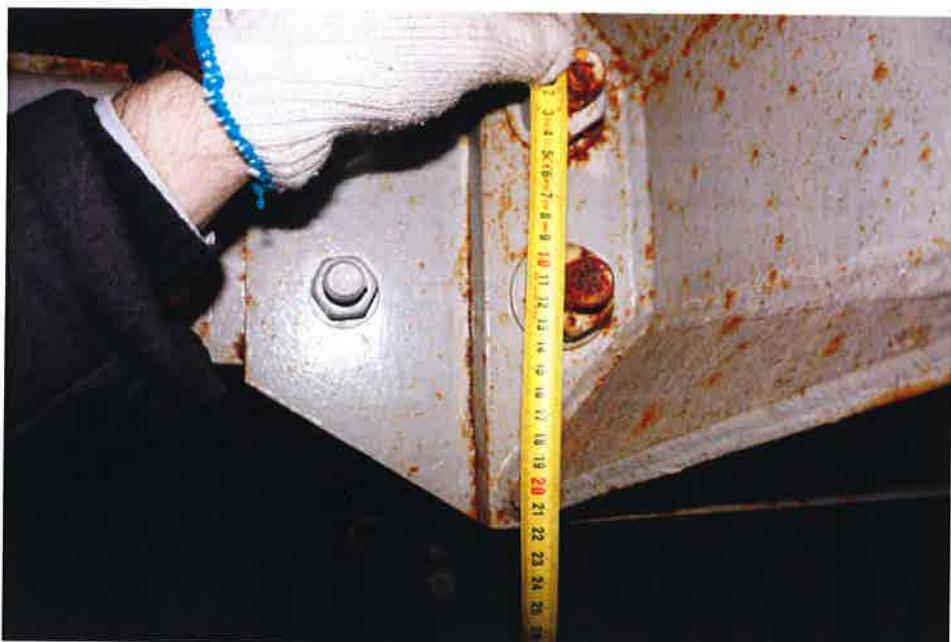
kopnes ģeometrija būtiski atšķiras no AR sadalā uzrādītā risinājuma;

- kopne nav vienlaidu pārseguma segments, bet gan sadalīta trīs segmentos, kuri savā starpā ir savienoti ar skrūvju savienojumiem kopnes augš- un apakš- joslās (Mezgli 25, 21, 24, 9);
- skrūvju stiprības klasi nav iespējams noteikt precīzi (pienēmta minimālā - pēc GOST 11284-75 - M24 - 600 MPa = N/mm²);
