Tehniskās apsekošanas atzinums

Ledus halle, Augšiela 1, Rīgā

Ledus halle, kad. Nr. 0100 037 0172 002, Augšielā 1, Rīgā

Atzinums izsniegt 2015. gada 26. jūnijā.

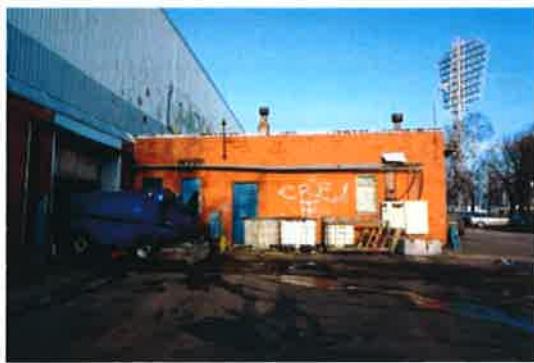
3.1.2. attēls

Nokļūšana pie ēkas organizēta no Augšielas puses, kur izvietots piebraucamais ceļš uz ēkas pagalma auto stāvlaukumu. Asfaltbetona segums ir ēkas ziemeļos un austrumu pusē, kur izvietots stāvlaukums. Ēkai pa visu perimetru izveidots asfaltēts ceļš un tai ir iespēja apbraukt apkārt un iespējams pieklūt ēkai pa papildus izveidotiem vārtiem, kas uz apsekošanas bāriji bija aizslēgti (3.1.4. attēls). Asfaltbetons ar plaisām un izdrupumiem, bet kopumā apmierinošā tehniskā stāvoklī.

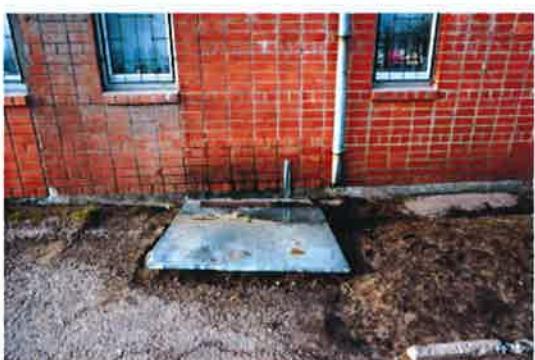
4.1.6. attēls

Ēkai pa perimetru izveidota apmale, bet katrai fasādei tā ir atšķirīgas. Ziemeļu fasādē un daļā austrumu fasādes apmale ir no asfaltbetona, kas vienlaikus ir arī ceļu segums (4.1.6; 4.1.10.). Austrumu fasādes daļa no apmalēm ir no betona, kas laikapstākļu un bojātās lietus kanalizācijas rezultātā korodējusi. Dienvidu fasādē apmale bijusi no asfaltbetona, bet laika gaitā tā demontēta un šobrīd atrodas tikai fragmentāri (4.1.7.). Nemot vērā apstākli, ka ledus laukuma norobežojošās sienas balstītas uz stabveida pamatiem un pamatu sijām, kas prasa īpašas prasības uz aizsarg apmaļu kvalitāti, nepieciešams atjaunot pamatu aizsarg apmales.

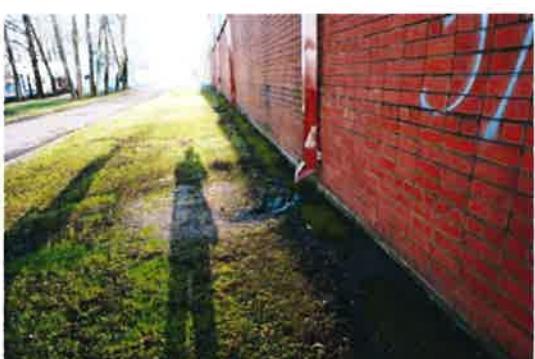
4.1.8. attēls

Rietumu fasādē pret Augšielu apmales no asfaltbetona ar slīpumu prom no ēkas. Tās apaugušas ar sūnām un lietus laikā koncentrēti uz tām tiek novadīti lietus ūdens nokrišņi, kas veicinājuši izskalojumu veidošanos (4.1.8.; 4.1.9.). Ilgstoši un pastāvīgi iedarbojoties uz pamatni un tā apmali šāda situācija strauji pasliktina to tehnisko stāvokli. Nepieciešams ierīkot lietus ūdens kanalizācijas sistēmu.

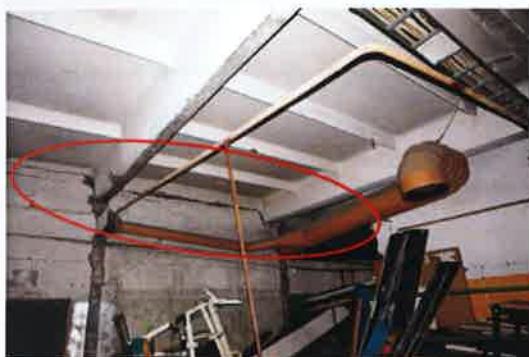
4.2.1. attēls

Apsekošanas laikā nesošās sienas konstatētas administratīvajam korpusam, kur tās veidotas no kieģeļu mūra ar biezumu 380 mm. Nesošajām sienām lokālās vietās redzamas plaisas, kas radušās pamatnes un pamatu nevienmērīgas sēšanās rezultātā. Plaisas ir senas, jo ēkas administratīvā korpusa ziemeļu daļā veiktajam remontam nav novērojamas plaisas. Pamatnes nevienmērīgo sēšanos varētu būtu izraisījušas iekārtu vibrācijas, kas bijušas izvietotas ēkas dienvidu daļā.

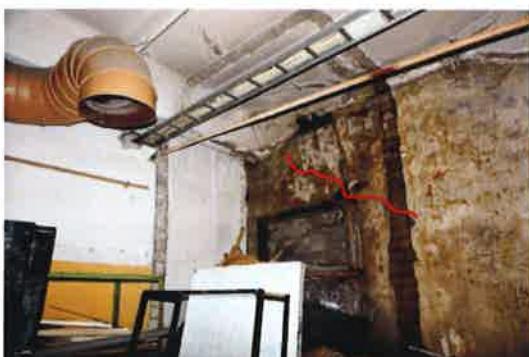
4.2.2. attēls

Bez plaisām, kas novērojams ēkas dienvidu daļā un visticamāk uz doto brīdi vairs neprogresē vai to progress ir ļoti minimāls, ēkas nesošajām sienām novērojami sāļu izdalījumi, gan iekšsienām, gan ārsienām 4.2.2.; 4.2.5.; 4.2.6.). Sāļu izdalījumi ir seni un ilgstoši, ko izraisījis bojātais jumta segums virs administratīvā korpusa un bojātā (neesošā) lietus ūdens novadišanas sistēma.

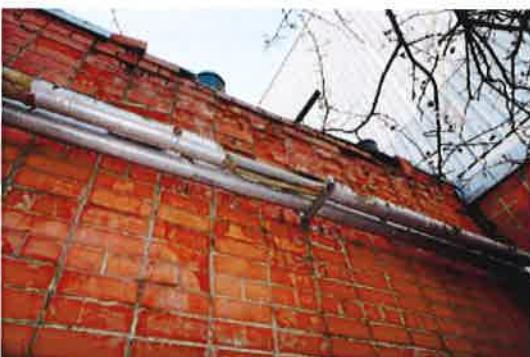
4.2.10. attēls

Lietus ūdens novadišanas sistēmas bojājumi veicinājuši ne tikai sāļu izdalīšanos nesošo sienu iekšpusē, bet arī fasādes apdares bojājumus (kieģeļu bojājumus), kas galvenokārt ir austrumu fasādē gar dzegu. Administratīvā korpusa ziemeļu daļā (4.2.10.), ilgstoši atmosfēras nokrišņu ietekmē atslānojušies kieģeli, pārējie bojājumi galvenokārt konstatēti ziemeļu fasādē. Kopumā nesošo sienu tehniskais stāvoklis vērtējams kā apmierinošs.

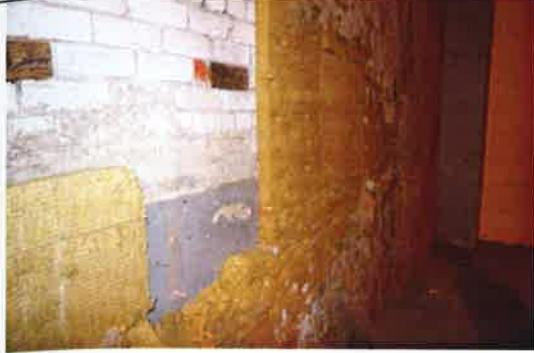
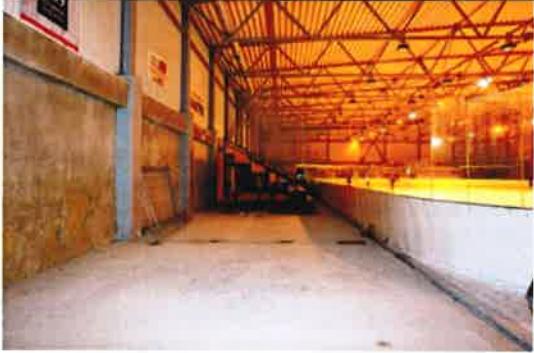
Ledus laukuma norobežošās sienas līdz augstumam 4.30 m no kieģeļu mūra, kas mūrētas starp kolonnām un no iekšpuses siltināts ar 75 mm biezumā akmens vati un apmesta (4.2.13.; 4.2.14.). Siltinājums lokālās vietās mehānisku iedarbību rezultātā bojāts (4.2.13.; 4.2.14.). Virs 4.30 m atzīmes norobežošās konstrukcijas no sendvičpaneļiem. Sendvičpaneļiem novērota sūna un pelējums, galvenokārt ziemeļu fasādē, kur pastāvīgi ir ēna.

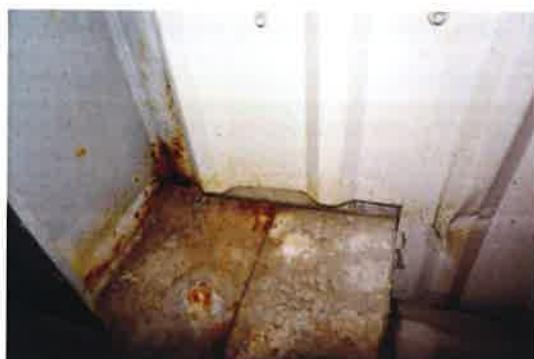
4.3.6. attēls

Kolonnas balstu vietās skrūvētas ar bultskrūvēm. Metāla balsta plāksnes un skrūves ar korozijas pazīmēm. Skrūvēm nav

veidots drošs stiprinājums ar dubultiem uzgriežņiem. Kopumā nesošās konstrukcijas apmierinošā tehniskā stāvoklī, bet korozijas pazīmes strauji progresē, ķemot vērā ledus halles mikroklimatu.

- Jāveic metāla konstrukciju (kopņu un kolonnu) pretkorozijas apstrādi, jo šobrīd metāla konstrukcijas ar būtiskām korozijas pazīmēm;
- Jāveic konstrukcijas siltināšanu starp žāvētavu un ledus laukumu, lai samazinātu ekspluatācijas izmaksas;

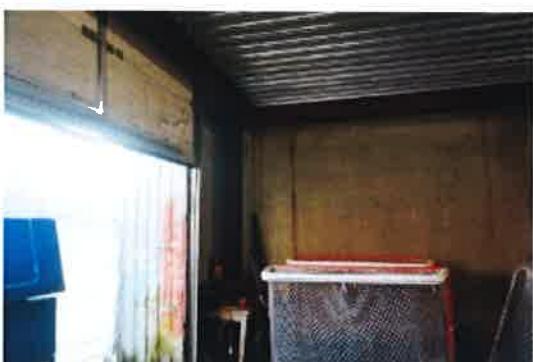
4.3.14. attēls

Ēkas dienvidu austrumu stūrī izbūvēta ieeja ledus tīrāmās mašīnas iekļūšanai ēkā. Virs ieejas "vējvera" izbūvētas pārsegums, kas nobalstīts uz metāla karkasa konstrukcijas. Metāla karkasa kolonna (4.3.14) no dubult T profila ar izmēriem 270×100 mm un dubult T siju ar augstumu 240 mm. Metāla konstrukcijas pārklātas ar pretkorozijas pārklājumu, bet laika gaitā stipri korodējušas, nepieciešams atjaunot pārklājumu.

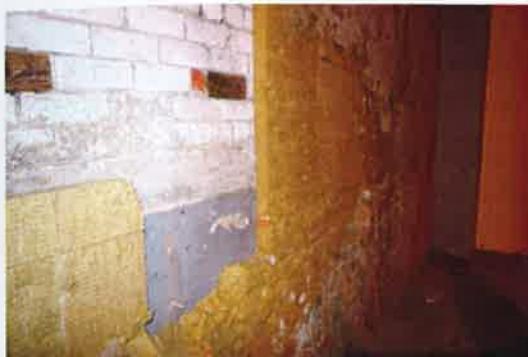
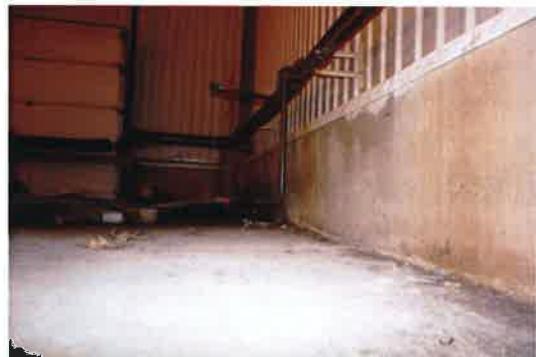
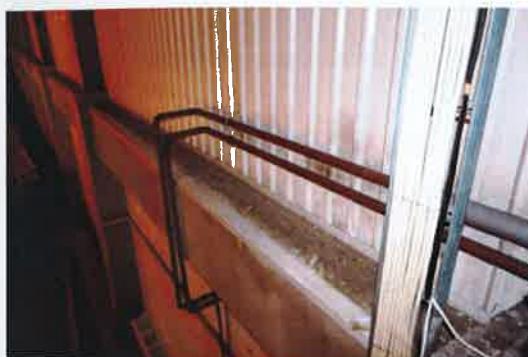
Apsekatajai ēkai mūra sienas ledus laukumam siltinātas ar 75 mm biezū akmens vati no ēkas iekšpuses, kas lokālās vietās mehāniski bojāta (4.2.13) un nepilda savas funkcijas. Virs mūra sienām ir sendvičpaneļi ar 150 mm biezū siltumizolācijas slāni. Administratīvais korpuiss bez papildus siltumizolācijas ar 380 mm biezām ķieģeļu mūra sienām, kas neizpilda siltumtehniskās prasības. Ēkas jumtam izmantota akmens vate, kas ieklāta uz nesošajiem metāla profiliem ar minimālo

Siltumtehniskās prasības starp iekštelpām, kam temperatūras starpiņa starp telpām pārsniedz 5°C (starp žāvētavām un ledus laukums 4.5.4. attēls) netiek nodrošinātas LBN 002-01 izvirzītās siltumtehniskās prasības. Caur ledus halli izvilktais metāla caurules, kas paredzētas siltumenerģijas pārnešanai, tāpēc tās bijušas siltinātas, bet uz apsekošanas brīdi siltumizolācija bija bojāta un lokālos posmos demontēta (4.5.2.; 4.5.3.). Apkures caurulēm, kas izvilktais pa ēkas ārpusi no administratīvā korpusa uz žāvētavām bojāta siltumizolācija (4.2.10.). Šāda situācija palielina ēkas ekspluatācijas izmaksas. Šobrīd ēkas ārējo norobežojošo konstrukciju tehniskais stāvoklis nenodrošina būves atbilstību minimālajām LBN 002-01 „Ēku norobežojošo konstrukciju siltumtehnika” spēkā esošajām prasībām.

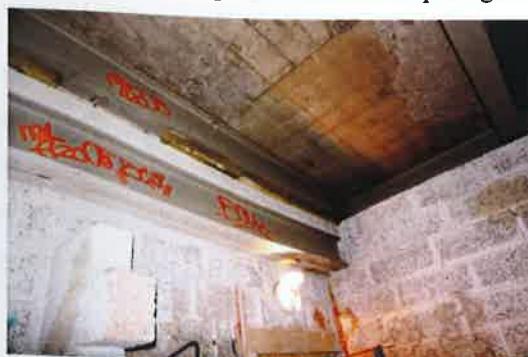
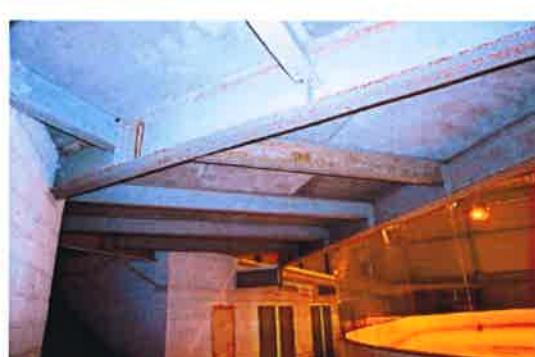
Apsekotajai ēkai ir viens stāvs gan hokeja laukumam, gan administratīvajam korpusam. Hokeja laukumam virs žāvētavas izbūvēts monolītā dzelzbetona pārsegums ar biezumu 100 mm. Pārsegums bez siltumizolācijas, kas veicina siltuma zudumus, jo otrā pusē ir ledus halle ar pastāvīgu zemu temperatūru. Pārsegumam apsekošanas laikā netika fiksētas plāsas un palielinātas izlieces. Kopumā dzelzbetona pārsegums apmierinošā tehniskā stāvoklī.

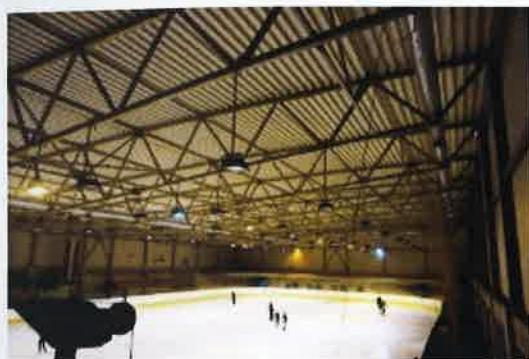
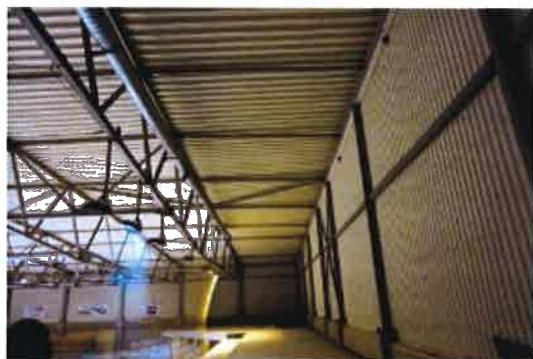
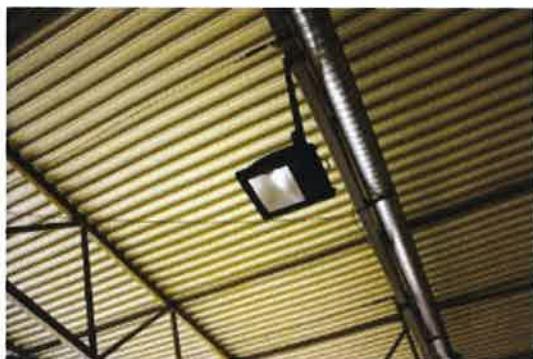
Ledus halles pārsegums ir no nesošajiem metāla profiliem. Metāla profiliem to slīpajās daļās rūpnieciski veidots perforējums (4.6.7.). Apsekošanas laikā uz tām visā plaknē konstatēti sasalis kondensāts, kas liecina par negatīvu temperatūru ledus hallē, visticamāk tai pazeminoties nakts laikā. Apsekošanas laikā netika konstatēti būtiski bojājumi. Pārseguma tehniskais stāvoklis vērtējams kā apmierinošs.

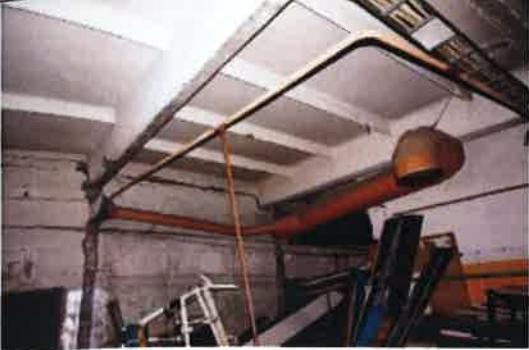
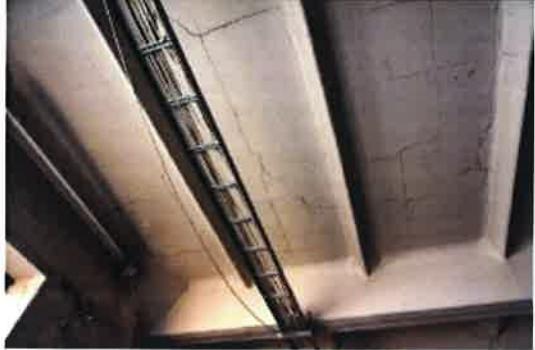
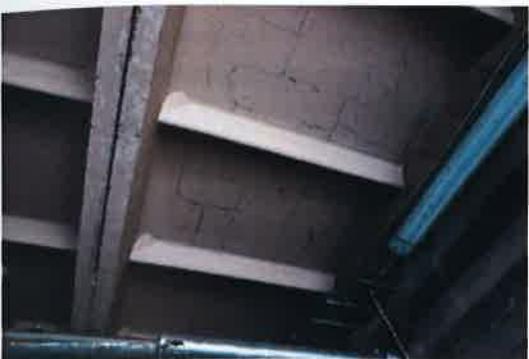
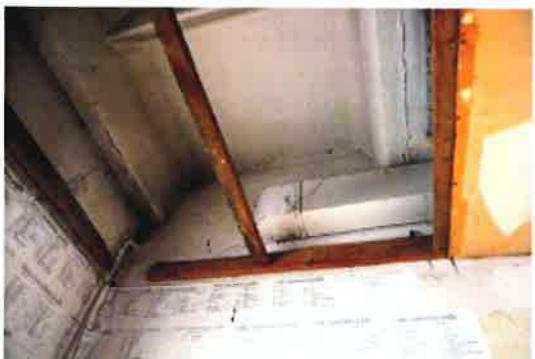
Administratīvajam korpusam pārsegums vienlaikus ir arī jumta nesošā konstrukcija, kas veidota no ribotajiem paneļiem. Paneļi nobalstīti perpendikulāri administratīvā korpusa garenpavirzienam. Administratīvā korpusa lielākajā daļā telpu zem ribotajiem paneļiem iekārti piekārtie griesti, kas ar mitruma radītiem bojājumiem un bojātām piekārto griestu plāksnēm. Ņkas dienvidu daļā telpām nav veikts remonts pēdējo 20 gadu laikā, piekārto griesti nav veidoti un redzami paneļu bojājumi. Paneļiem bez mitruma radītiem sāļu izdalījumiem, kas radušies no bojātā jumta un lietus ūdens novadīšanas sistēmas, bet redzamas sīkplaisas, kas sakrīt ar metāla sieta stiegrojuma izvietojumu (4.6.10.; 4.6.11.). Plaisas veidojušās stiegru korozijas rezultātā palielinoties to apjomam un veicinot stiegru aizsargslāņa plisašanu (atslānošanos). Kopumā pārseguma administratīvā korpusa pārseguma tehniskais stāvoklis vērtējams kā apmierinošs.

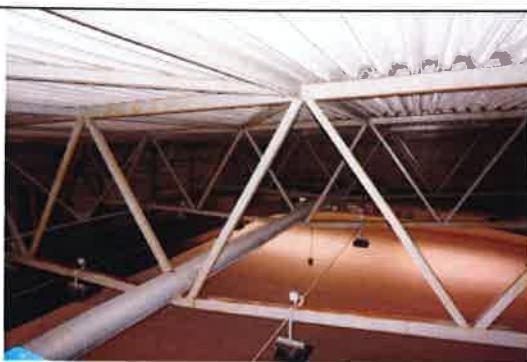
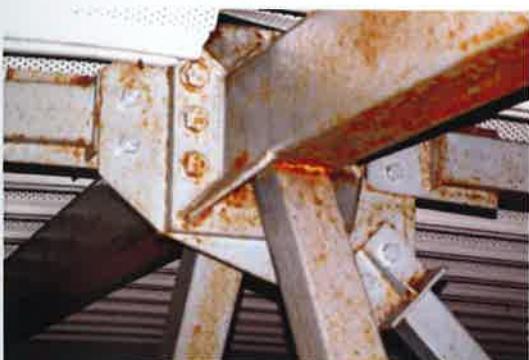
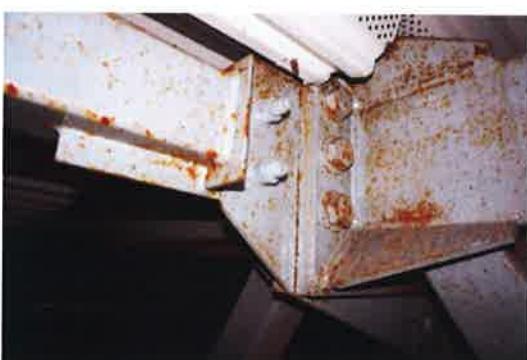
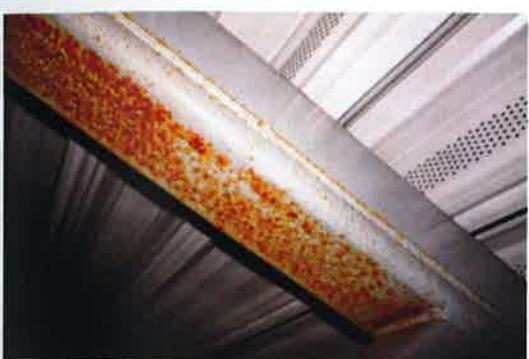
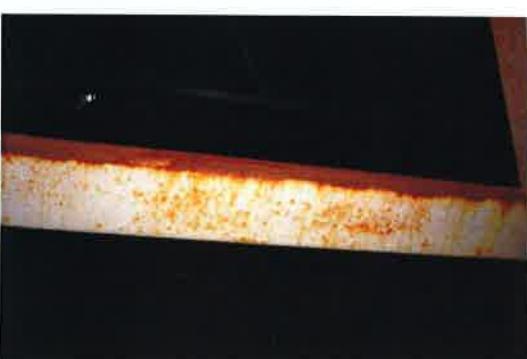
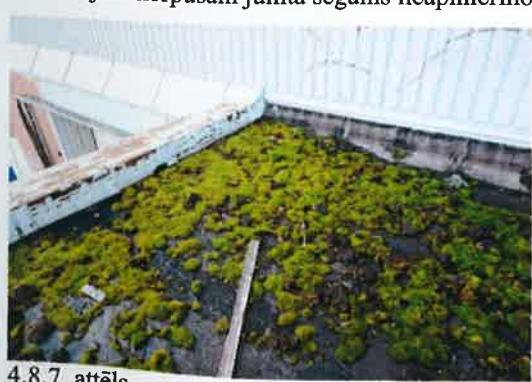
Ēkai veidoti divi jumti administrācijas korpusam un ledus laukumam. Abām ēkas daļām veidots vienlīpu jumti, ledus laukumam ar kritumu uz Augšielu, bet administratīvajam korpusam uz iekšpagalmu. Administratīvajam korpusam nesošā jumta konstrukcija ir ribotie dzelzbetona paneļi (skatīt 4.7. nodaļu), kam ieklāts fibrolīta siltumizolācija un ruberoīda jumta segums. Ledus hallei nesošās jumta konstrukcijas no metāla kopnes ar laidumu 40.0 m un soli 6.0 m. Kopnei augšjoslas un apakšjoslas stieņi ar izmēriem 160×160×7 mm diagonālie stieņi ar izmēriem 120×120×5 mm un 100×100×3 mm. Kopnei sastāv no trim daļām, kas savstarpēji stiprinātas ar skrūvju savienojumiem, kurā izvietotas 8 skrūves un tās darbojas uz stiepi. Tika veikts kopnes elementu pārrēķins pēc Eirokodeksa. Veicot pārrēķinu secināts, ka maksimālie spriegumi kopnes stienos pārsniedz pielaujamos un kopnes nestspēja neizpildās (detalizēts aprēķins pielikumā). Salīdzinājumam veikts pārrēķins arī pēc SNIP normām, kurā lokāliem stieniem konstatēta pārslodze līdz 88 % (skatīt pielikumu). Apsekojot kopnes no viena metra attāluma konstatēts, ka kopņu elementu augšējām virsmām konstatēta korozija visā plakņu platumā (4.8.6.). Metāla kopnes nesošajiem elementiem nepieciešams veikt pretkorozijas apstrādi visiem elementiem un mezgliem, kā arī veikt kopnes elementu nestspējas palielināšanu, pastiprinot kopni, lai tie atbilstu normatīvu prasībām.

- Administratīvā korpusam ribotais dzelzsbetona pārsegums apmierinošā tehniskā stāvoklī, bet ar lokāliem bojājumiem;
- Nesošās jumta konstrukcijas ledus laukumam no metāla kopnēm, kam novērota korozija. Pēc nestspējas pārrēķina,

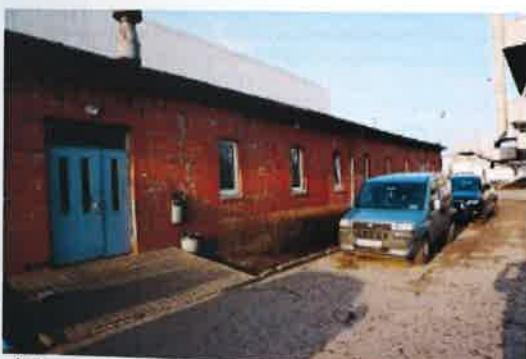
4.8.13. attēls

Lietus ūdens novadišanas apsekojajai ēkai ir no skārda. Administratīvajam korpusam lietus teknes bijušas no cinkota skārda, kas uz apsekošanas brīdi bija daļēji demontēts (4.8.13.; 4.8.14.; 4.8.15.; 4.8.16.; 4.8.17.) un praktiski nestrādā, novadot visu lietus ūdeni uz nesošajām konstrukcijām. Šāda situācija veicina strauju konstrukciju bojāšanos. Ledus hallei lietus ūdens novadišanas sistēma no kvadrātveida skārda noteikām. Teknes aizpildītas ar lapām un augsnī, kas veicinājušas to aizaugšanu (4.8.18.; 4.8.20.). Šāda situācija veicina lietus ūdens pārplūšanu pār teknēm un nonākšanu uz konstrukcijām, kas veicina pastiprinātu to bojāšanos (koroziju). Lietus ūdens novadišanas sistēma neapmierinošā tehniskā stāvoklī.

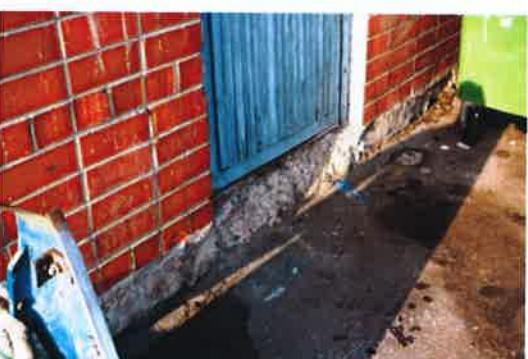
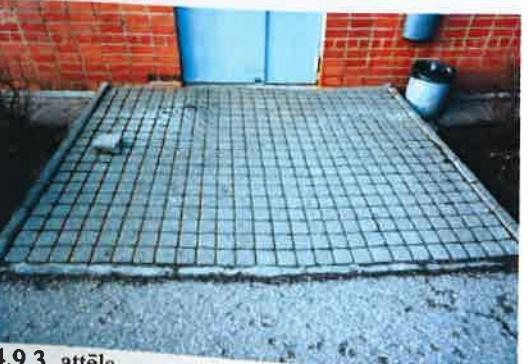
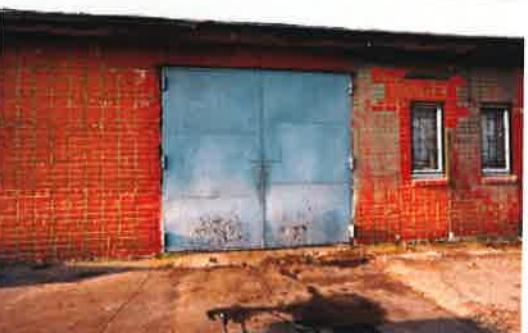
Apsekotajai ēkai nav balkonu lodžiju un jumtiņu. Pie ieejām ēkā esošie lieveni lielākajā daļā ir no asfaltbetona seguma, kas vienlaikus ir arī laukuma seguma materiāls. Ieejai veikala "Hokeja pasaule" telpās lievenis no betona (4.9.1.). Galvenajai ieejai hallē lievenis no betona bruģa (4.9.3.). Lokālām ieejām lieveni nav izveidoti (4.9.2.; 4.9.4.), kas veicinājis ieejas mezglu apakšējo daļu bojāšanos. Vietās, kur izveidoti lieveni tie ir apmierinošā tehniskā stāvoklī, bet pārējās vietās tie ir nepamierinošā tehniskā stāvoklī.

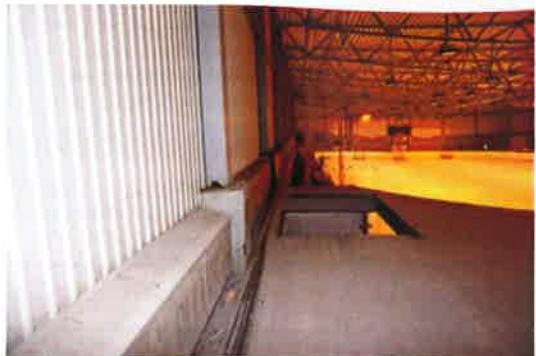
4.10.2. attēls

Apsekotā ēka ir vienstāvu ēka un kāpnes tai izvietotas tikai ledus laukuma ziemeļu daļā, kur izbūvēts otrs līmenis. Kāpnes veidotas no saliekamiem dzelzsbetona pakāpieniem uz metāla U veida profiliem ar augstumu 200 mm. Profili ar korozijas

pazīmēm bez citiem būtiskiem defektiem. Kāpnes un to atvērumi pārsegumā nav aprīkoti ar margām (4.10.1.; 4.10.2.). Kopumā kāpņu tehniskais stāvoklis ir apmierinošs, bet nepieciešams nodrošināt lietošanas drošumu, ierīkojot kāpņu margas.

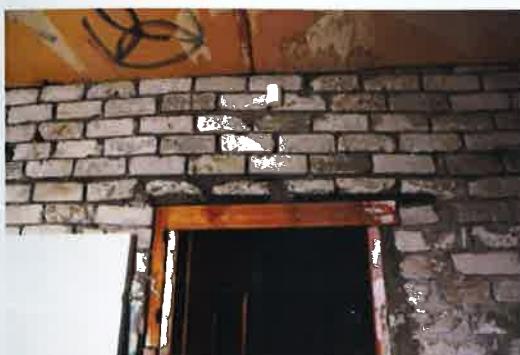
4.11.1. attēls

Apsekošanas laikā ēkā konstatētas divu veidu starpsienu konstrukcijas. Administratīvajā korpusā sienas no kieģeļu mūra, kas lokālās vietās ir bez apmetuma. Ēkas dienvidu galā sienas ar bojātu apdari vai vispār bez tās un daļa no sienām daļēji demontētas (4.11.1.; 4.11.2.). Mūra starpsiens apsekotajai ēkai ir arī dušas un ģērbtuvēs. Nevienmērīgas pamatnes sēšanās rezultātā starpsiensām lokālās vietās vērojamas plāsas, kas uz doto brīdi visticamāk vairs nenotiek vai notiek ļoti minimāli. Plāsas apsekošanas rezultātā netika novērotas ģērbtuvēs un dušas telpās, kas ir remontētas pēc ēkas nodošanas ekspluatācijā. Kopumā starpsienu tehniskais stāvoklis vērtējams kā apmierinošs.

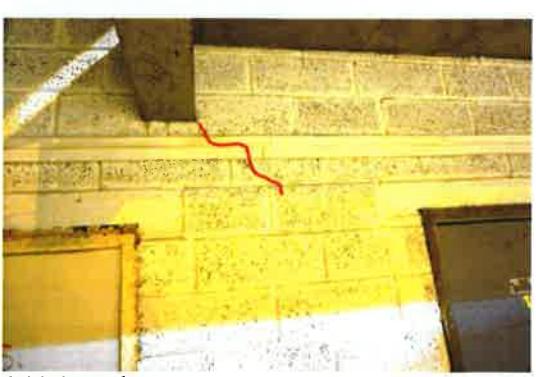
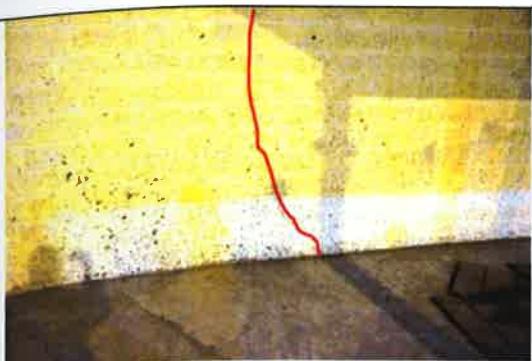
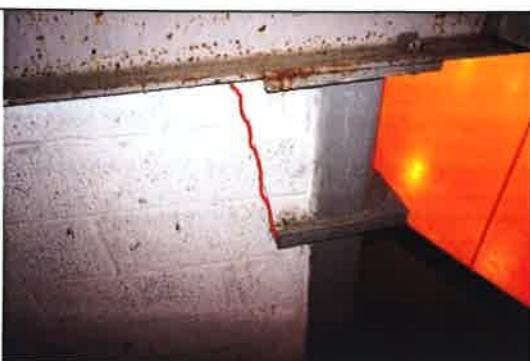
Ledus laukumā starpsiens no keramzītbetona bloku mūra ar biezumu 150÷200 mm biezumā. Starpsiens krāsotas bez papildus apstrādes. Starpsiens izbūvētas starp metāla karkasu un monolītā pārseguma ar stingru pieslēgumu pie tiem, kā rezultātā veidojušās plāsas starpsiensās (4.11.3.; 4.11.4.; 4.11.5.; 4.11.6.). Kopumā starpsienu tehniskais stāvoklis vērtējams kā apmierinošs, bet vizuāli plāsas rada neestētisku iespaidu.

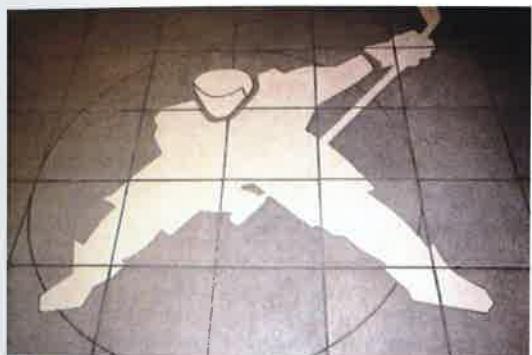
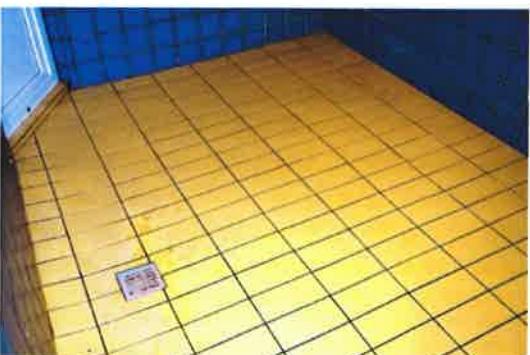
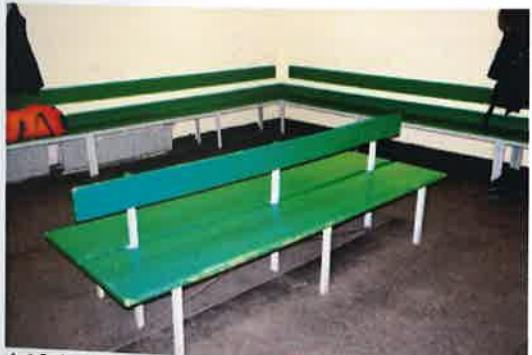
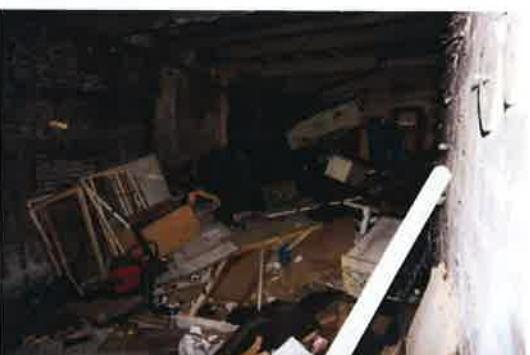
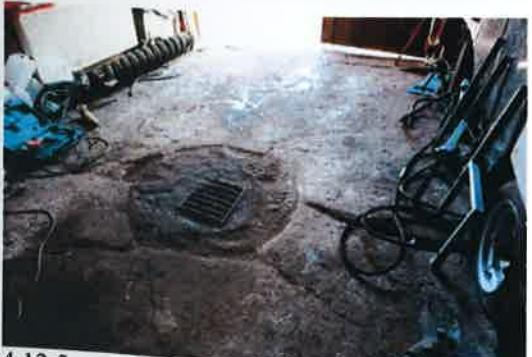
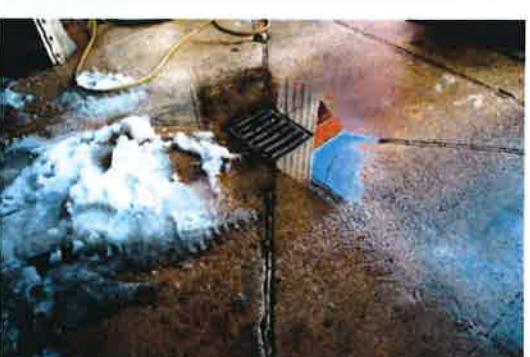
Vizuālās apsekošanas laikā grīdu konstrukciju atsegšana, lai noskaidrotu izmantotos materiālus un to slāņu biezumus, netika veikta. Pieņem, ka grīdas pamatne veidota no betona, kā tas redzams ēkas tehniskajās telpās. Koplietošanas telpās grīdas flīzētas (4.12.1.). Dušu telpās tās ir flīzētas ar citāda veida flīzēm kā gaiteņos (4.12.2.). Gērbtuvēs uz flīzēm ieklāti gumijas paklājiņi, lai būtu iespējams pārvietoties ar slidām. Tehniskajās telpās grīdas no erodējuša betona (4.12.5.; 4.12.6.). Daļa no telpām aizpildīta ar būvgružiem un dažāda veida citām mantām (4.12.4.). Ap hokeja laukumu grīda no betona, kas ir bez būtiskiem bojājumiem. Kopumā grīdu tehniskais stāvoklis apmierinošs, izņemot tehnisko telpu grīdas, kur tas ir neapmierinošā tehniskā stāvoklī.

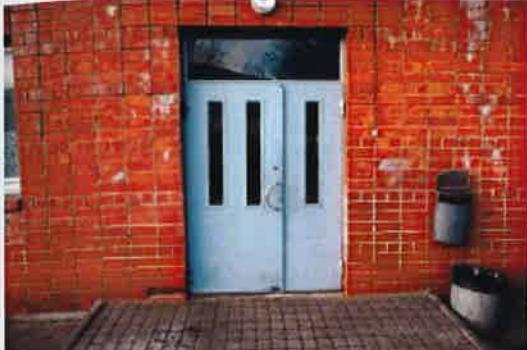
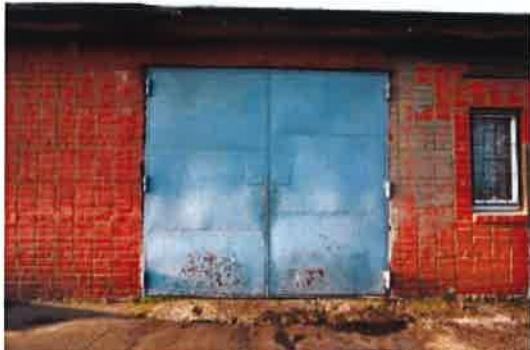
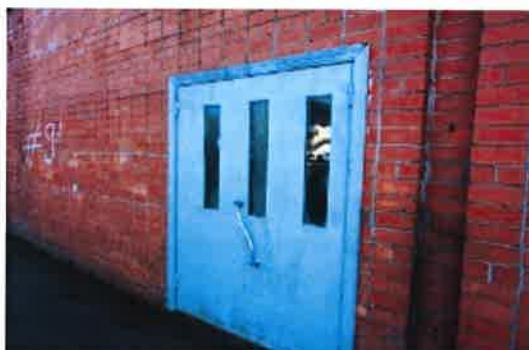
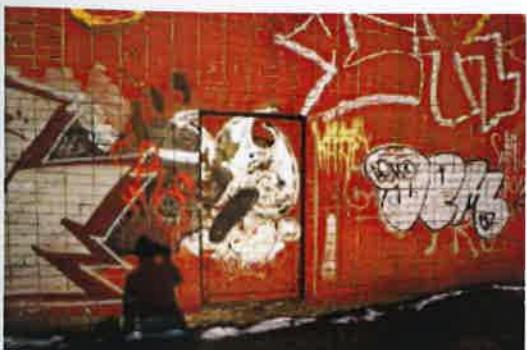
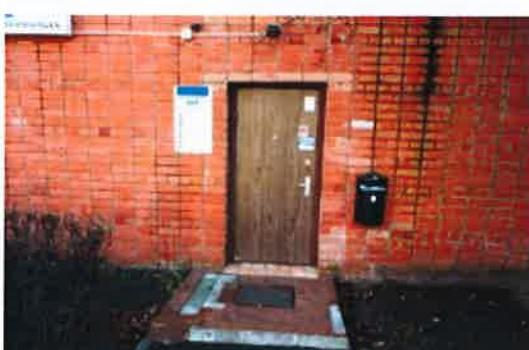
Apsekojamajai ēkai ieejas durvis ir no metāla ar siltumizolācijas slāni. Daļa no durvīm aprīkota ar stiklojumu. Saimniecības telpu durvis no koka ar koka apdari (4.13.3.), kas ir ar trupes pazīmēm. Apsekojamajai ēkai ir arī divas ieejas, kam ierīkoti vārti. Abi vārti veidoti no metāla ar siltumizolāciju, bet vieni no tiem ir verami un otri paceļami segment tipa. Visu ieeju ailu aizpildījums ir neblīvs, ļoti izteikti tas attiecas uz segment tipa vārtu ieejas durvju daļu, kam nav roktura un durvis ir deformētas. Apsekotās ēkas ārdurvis funkcionē, bet ir neblīvas un to tehniskais stāvoklis ir apmierinošs, izņemot koka durvis, kas ir trupējušas un segment tipa paceļamos vārtus, kas ir deformēti un neblīvi un to tehniskais stāvoklis ir neapmierinošs.

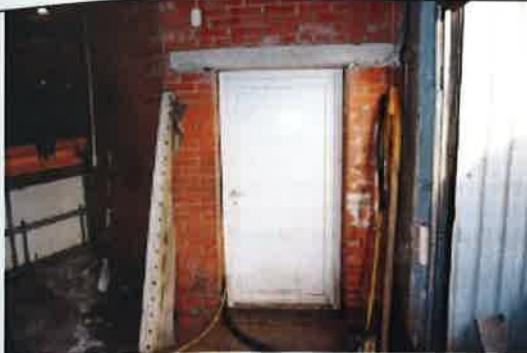
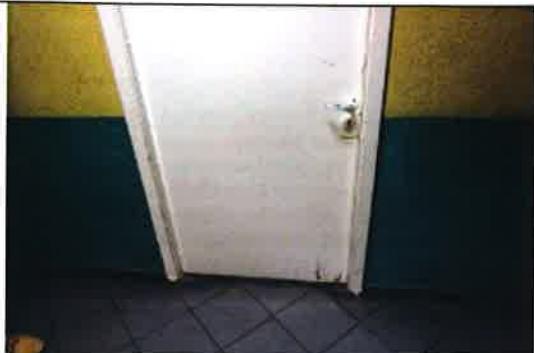
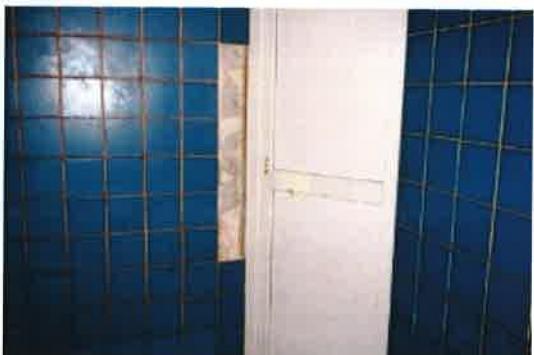
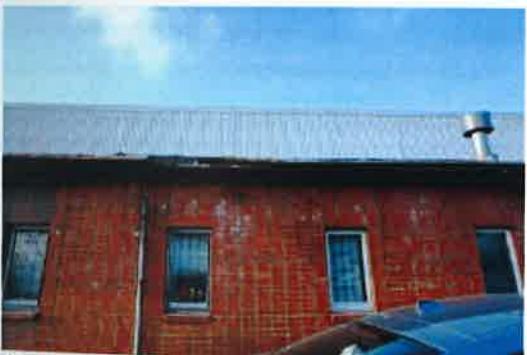
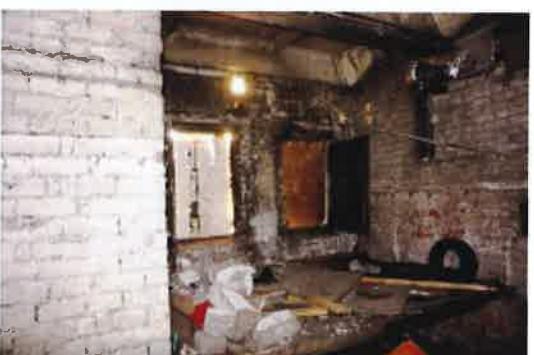
Ēkas iekšpusē galvenokārt izmantotas koka nesošās daļas durvis ar MDF un preskartona apdari. Iekšdurvis no ģērbtuvinām uz ledus laukumu un no ledus laukuma uz žāvētavām no metāla (4.13.9.). Nemot vērā, ka šīs durvis savieno apkuriņātu telpu (ģērbtuves, žāvētavas) un dzesētu telpu (ledus laukumu) tām būtu jābūt siltinātām, bet ēkā tās ir nesiltinātas vai daļēji siltinātas. Uz dušu telpām un no vējtvera uz laukuma apmalēm (4.13.7.) ir no PVC konstrukcijas ar siltinātu pildījumu. PVC durvis pie ledus laukuma ir ar bojātiem rokturiem un praktiski nav izmantojamas. Apsekotās ēkās iekšdurvis ar vairākām nepilnībām, bet kopumā to tehniskais stāvoklis apmierinošs.

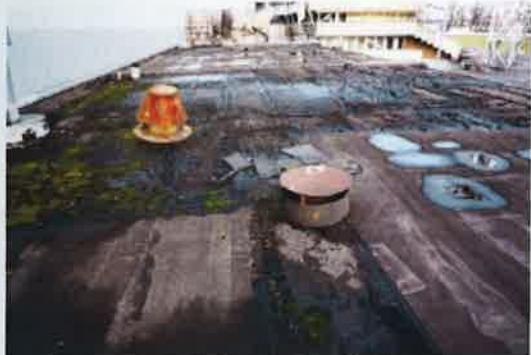
4.16.1. attēls

Gaisa apmaiņa ēkā tiek nodrošināta gan ar dabīgo, gan piespiedu ventilāciju. Administratīvajā korpusā ir dabīgā ventilācija ar piespiedu ventilāciju lokālās vietās. Ventilācijas izvadu noslēgarmatūras korodējušas, it sevišķi dušu telpās. Ventilācijas izvadi izvietoti tieši uz jumta (4.16.1.). Ledus laukumam ir piespiedu ventilācija, kur gaisa pieplūde un nosūce organizēta pa vītajiem skārda gaisa vadiem. Nemot vērā gaisa mitrumu apsekošanas laikā, kas ventilācija visticamāk netiek darbināta vai darbināta nepietiekamā režīmā.

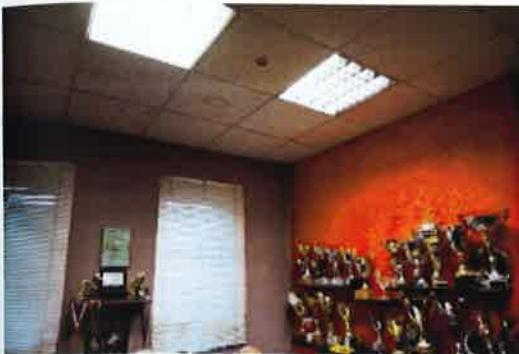
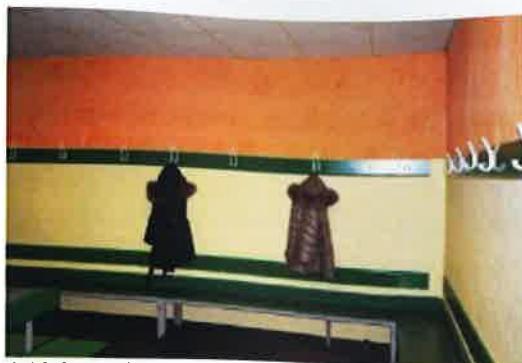
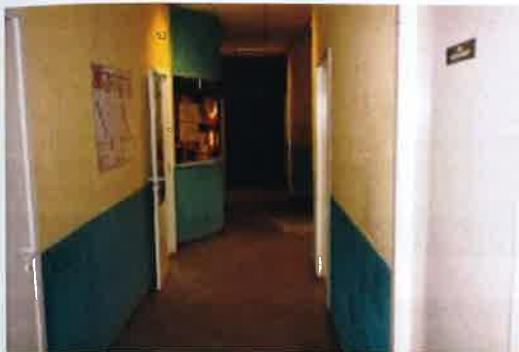
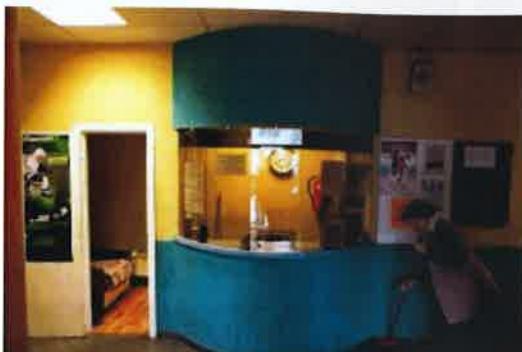
Administratīvajā korpusā aptuveni pirms 10 gadiem veikts kosmētiskais remonts. Sienas koplietošanas telpās, kabinetos un ģērbtuvēs ar krāsotu struktūrapmetumu (4.18.1.; 4.18.2.; 4.18.3.; 4.18.4.). Apmetums apmierinošā tehniskā stāvoklī.

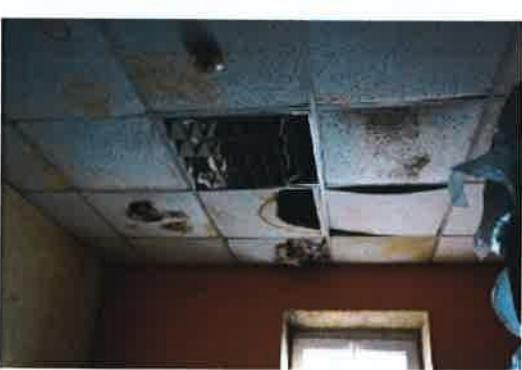
4.18.6. attēls

Griesti veidoti no ARMSTRONG piekārtajiem griestiem ar minerālšķiedras plātnu pildījumu. Griestu plāksnes dažādas, kas liecina, ka tās laika gaitā ir mainītas. Apsekošanas laikā lielai daļai plākšņu bija mitruma radīti bojājumi, kas veidojušies no bojātā jumta seguma, kā arī tās bija atkārušās un izslīdējušās no stiprinājumiem. Tā kā jumta segums ir labots tikai lokālās vietās un nelielās platībās, piekārto griestu bojājumi turpināsies un palieeināsies. Mitruma bojātās griestu plāksnes ar redzamu pelējumu (4.18.6.), kas liecina par ilgstošu mitrumu un šāda situācija veicina pelējumu izplatīšanos. Labvēlīgos apstākļos tas var izplatīties visā ēkā, it sevišķi ģērbtuvēs un dušās.

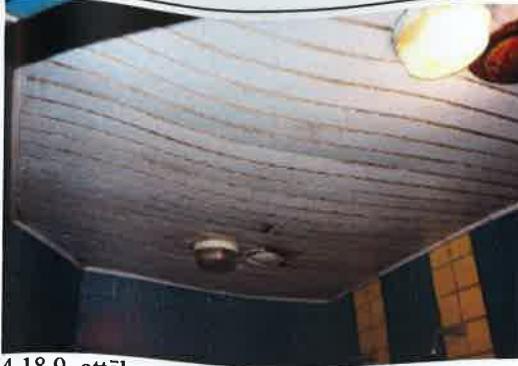
4.18.9. attēls

Dušu telpās griestu apdarē izmantoti piekārtie profili (4.18.9.), kas laika gaitā deformējušies (izliekušies).

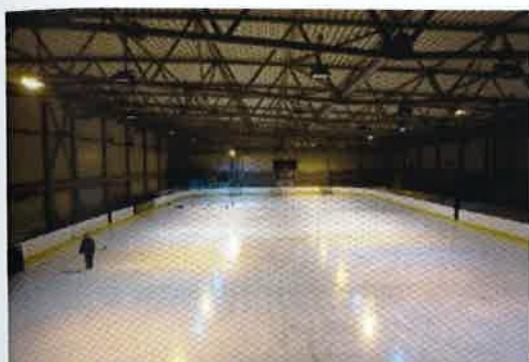
4.18.19. attēls

Ledus laukuma norobežojošām sienām apdarei izmantotas apmestas siltumizolācijas plāksnes līdz augstumam 4.30 m no tīrās grīdas līmeņa un augstāk sendvičpaneļi ar skārda apdari. Siltumizolācija lokālās vietās mehāniski atsegtas (4.5.1.). Ledus laukumā esošās žāvētavas ar mūrētam keramzītbetona sienām, kas nokrāsotas no abām pusēm (4.18.20).

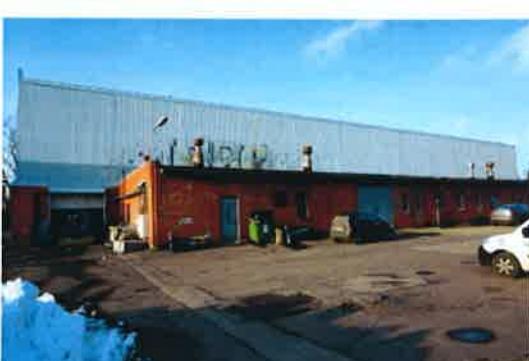
4.19.2. attēls

Apsekotās ēkas ārējā apdare veidota no kieģeļu mūra un sendvičpaneļiem. Administratīvais korpuiss viss ir no šuvota kieģeļu mūra, bet ledus laukums ar šuvotu mūri līdz pirmā stāva līmenim (4.19.2.; 4.19.4.). Mūris ar lokāliem kieģeļu virskārtas bojājumiem, kas veidojušies mitruma ietekmē, kā arī ar *grafiti* zīmējumiem uz dienvidu fasādes. Mitruma radītos bojājumus veicinājusi bojātā lietus ūdens novadīšanas sistēma.

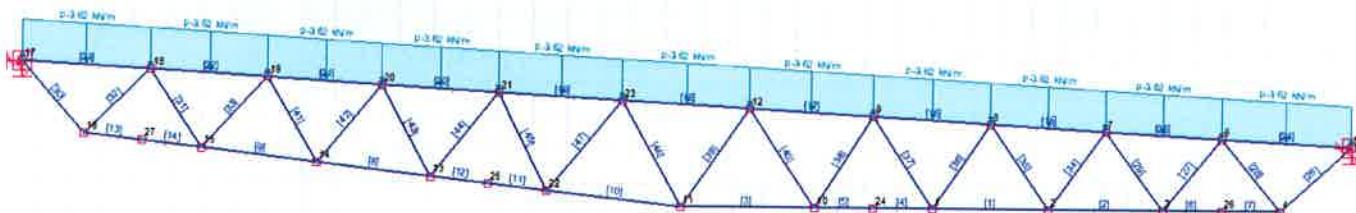
attēls 2.1.

Aprēķinu shēma ar normatīvajām slodzēm EC un SNIP (jumta konstrukcija)

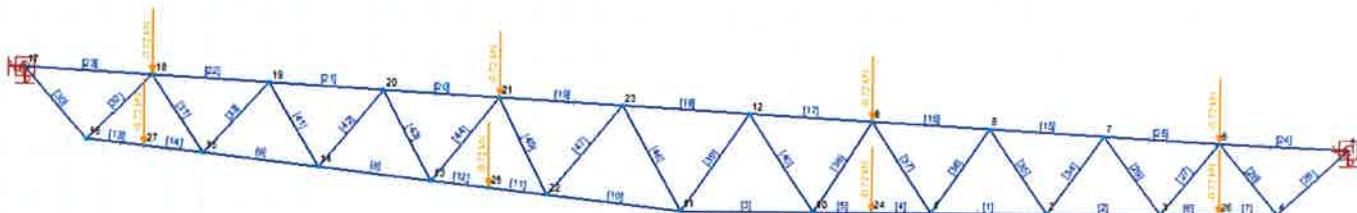
attēls 2.2.

Aprēķinu shēma ar normatīvajām slodzēm EC un SNIP (kopturis)

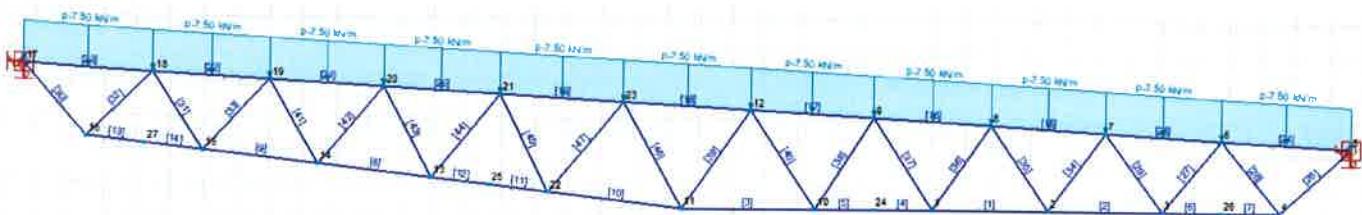
attēls 2.3.

Aprēķinu shēma ar normatīvajām slodzēm EC (sniegs)

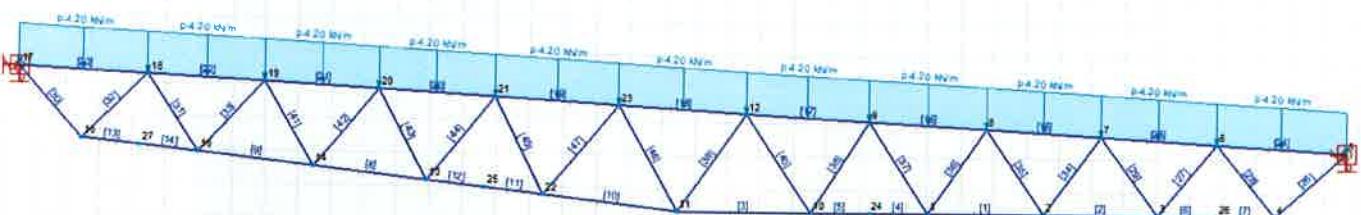
attēls 2.4.

Aprēķinu shēma ar normatīvajām slodzēm SNIP (sniegs)
